Rehabilitación energética de un edificio de hormigón armado con elementos ornamentales: ejemplo de actuación.

Energy refurbishment of a reinforced concrete building with ornamental features. Case study.

Epelde Merino, Marta¹, Josu Hernández²

Arquitectura Sostenible y Eficiencia Energética

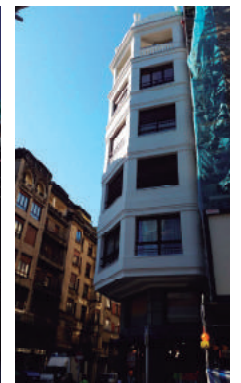
Esquina mirador con sus molduras y paños rehabilitados con sistema SATE y acabados con morteros de alta decoración de imitación marmórea.
Fuente: Kursaal Rehabilitaciones, 2016.
